# A JÁSZBERÉNYI KÖZÉPKORI FERENCES TEMPLOM BAROKK ÁTALAKÍTÁSA

## THE BAROQUE RENOVATION OF THE MEDIEVAL FRANCISCAN CHURCH OF JÁSZBERÉNY

Turi Olivér

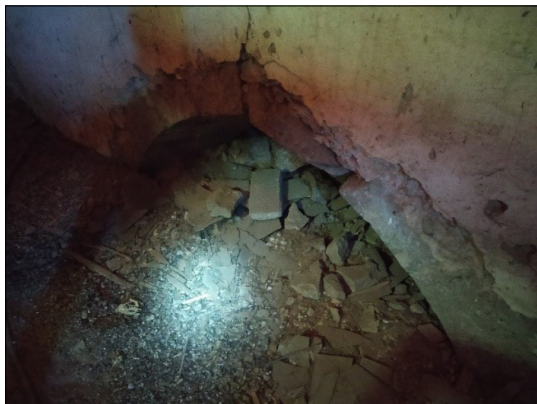
A legfontosabb megfigyelhető nyom ezzel kapcsolatban a padlástérben, a jelenlegi boltozat csatlakozási vonala fölött 2,15 -m magasságban, a hajó falának vakolt volta. Tényként kezelhetjük, hogy a középkorban a padlást nem vakolták.

Ez arra enged következtetni, hogy a templomhajó belmagassága eredetileg magasabb volt. Ezt az állítást az is alátámasztja, hogy a hajó déli falában megfigyeltem a középkori, gótikus csúcsíves ablak maradványait is. Az épület nyugati oldala felé haladva még két másik ablakrészletet találhatunk, ami valószínűvé teszi egyrészt, hogy a

középkori templom hajóját három ablak világította meg déli oldalról, másrészt pedig egyértelművé teszi, hogy a templomtér belmagassága valóban magasabb volt a mai állapotához képest. Ezt a megfigyelést követően boltvállakat vagy egyéb, boltozatra utaló jeleket kerestem a falon, de keresésem eredménytelenül zárult. Tehát ha elfogadjuk, hogy a templom belmagassága megközelítőleg 2,15 m-rel magasabb volt, ám a szakszon egyáltalán nem találhatunk boltozásra utaló jeleket, véleményem szerint levonhatjuk azt a következtetést, miszerint a templom hajója ténylegesen boltozatlan volt. Ehhez hozzájárul az a tény is, hogy a tornyon keresztüli megközelítéskor a szentély feletti padlászrészből a hajó feletti padlászrészbe való eljutáshoz egy magas tűzfalon kellett átmászni.

1. ábra. A padláson található befallazott, csúcsíves középkori ablak maradványai

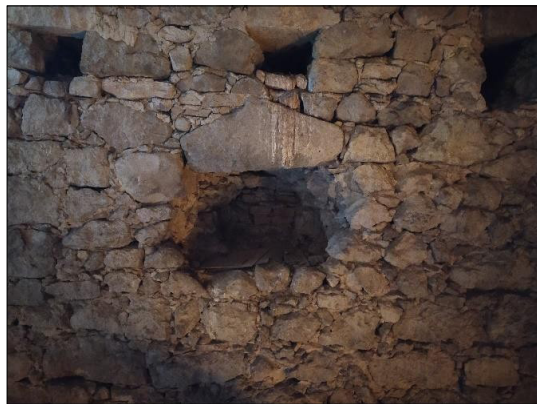
A padlás további vizsgálata során részletesen szemrevételeztem a nyugati oldal oromfalát. A háztörténet alapján tudjuk, hogy a fal szélei eredetileg meredekebb szöveget zártak be, de a XVII. században az oromfal tetejét lerobbantották. A fal nem szenvedett nagyobb károkat, de a tető dőlésszögét kisebbre vették, így csökkentették a fal magasságát is. Megfigyelve az oromfalat, több érdekesség is feltűnhet. Egyrészt a fal két oldalán 3-3 gerendafészeknek tűnő lyuk található, ám ami

2. ábra. A padlás oromfalán található három kisebb és egy nagyobb áthidaló funkciójú kővel kitámasztott rés

érdekesebb, hogy a gerendafészkek alatt két nagyobb méretű lyukat figyelhetünk meg. Az egyik felett jellegzetesen faragott, nagy méretű követ is találhatunk, amely első ránézésre áthidalónak tűnik. Közelebről megvizsgálva a déli fal felőli gerendafészkeket, látható, hogy egy fagerenda fut keresztül rajtuk. Úgy gondolom, nem zárhatjuk ki annak a lehetőségét, hogy a falban lévő nagyobb lyukak kis méretű, gótikus padlásbevilágítók lehettek.

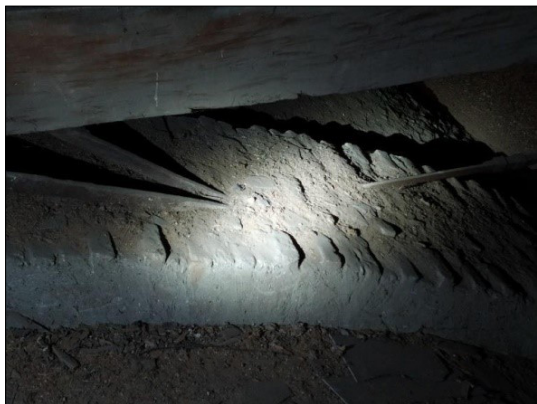
A padláson megfigyelhető, hogy a templom északi és déli falát és a hevederíveket vonóvasak húzáka össze, hogy megakadályozzák a falak további nyílását. Az 1868. június 21-én bekövetkezett földrengés nagy károkat okozott az épületben, ezt követően júliusban, augusztusban és szeptemberben is földrengések rázták meg a templomot.

3. ábra. A falak, a boltozat és a tetőszerkezet kapcsolatát biztosító vonóvasak. A szerző fotója.

A korabeli leírások alapján a templomot az összeomlás fenyegette. A ferences rend Szódy József építésszel kötött szerződése alapján 1868 októberében kezdték el a vonóvasak felhelyezését, hogy az elszennvedett károk javítását először a falak összehúzásával kezdjék. A munkálatokat október 10-re fejezték be.
