# Vasszennyeződés okozta korrózió vizsgálata rozsdamentes acéllemezek felületén

## Investigation of Corrosion Caused by Iron Contamination on the Surface of Stainless Steel Plates

Breznay Csaba,<sup>1</sup> Varbai Balázs<sup>2</sup>

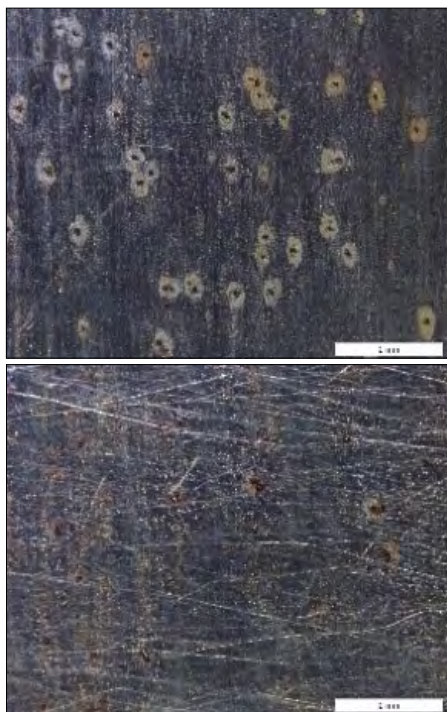
A 1.4301-es anyagminőségű polírozott felületi kiképzésű minta felületén már két hét elteltével jelentős elváltozások láthatók. A karcolt minta esetén sűrű felületi lyukkorróziót, míg a drótkefézett mintán rozsdás elszíneződést és elszórtan felületi lyukkorróziót észleltünk (**2. ábra**).

**2. ábra.** Karcolt (felső) és drótkefézett (alsó kép) 1.4301 acél próbatestek felülete két hét után

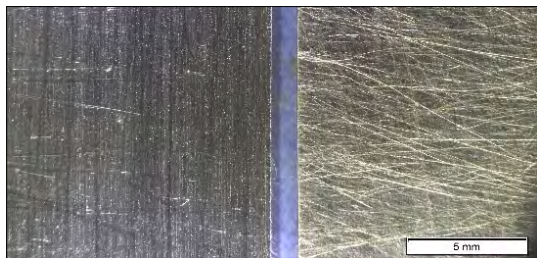
A próbatesteket a vizsgálat megkezdése előtt két különböző módon „szennyeztük be” vassal. Az **1. ábrán** látható jobb oldali mintát drótkefével, a másikat egy kihegyezett szénacél darabbal összekarcoltuk.

A drótkefe esetében a karcok sekélyebbek, de nagyobb számban vannak jelen a minta felüle-

tén, valamint a drótkeféből vas is került a minták felületére. A szénacél darabbal történő karcolás esetében a karcok mélyebbek, sűrűségük kisebb.

**1. ábra.** Karcolt (balra) és drótkefézett felületek, 1.4462 acél

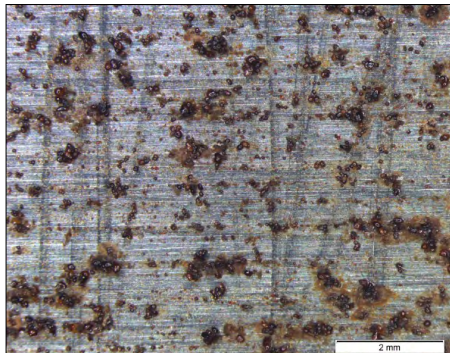
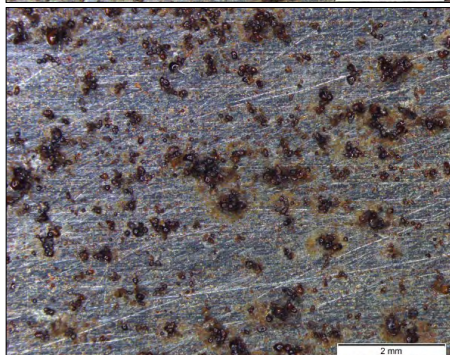
Ugyanezen minta két hónap elteltével megvizsgálva a **3. ábrán** látható.

**3. ábra.** Karcolt (felső) és drótkéfézett (alsó kép) 1.4301 acél próbatestek felülete két hónap után

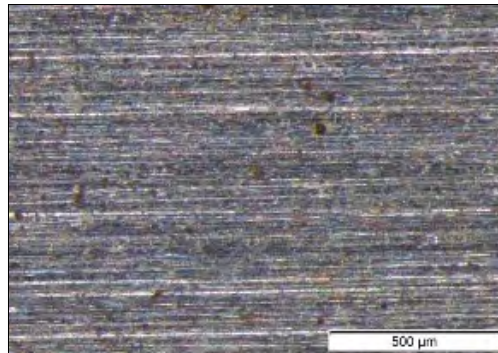
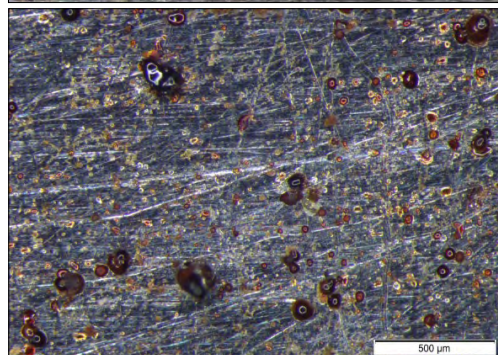
A minta jobb szélén egy kis területet a drótkefézés előtt lemaszkoltunk, annak érdekében, hogy referenciaként összehasonlítható legyen a vassal szennyezett anyagrésszel.

**5. ábra.** Az 1.4301 acél próbatest lemaszkolt (felső) és vassal szennyezett felülete két hónap után

Jól látható a **4.** és **5. ábrán**, hogy a maszkolt felületen nem történt sem elszíneződés, sem lyuk-korrózió. Ez a jelenség minden egyes vizsgált anyagminőség összes próbateste esetében megfigyelhető volt.

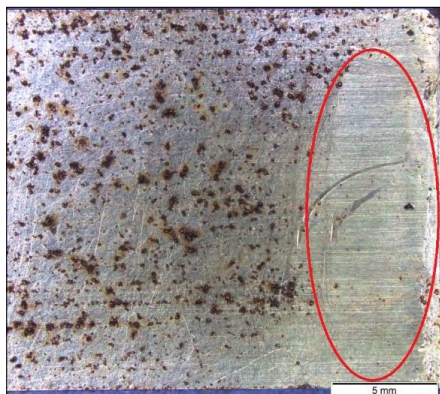
**4. ábra.** Az 1.4301 acél próbatest felülete lemaszkolt felülete két hónap után

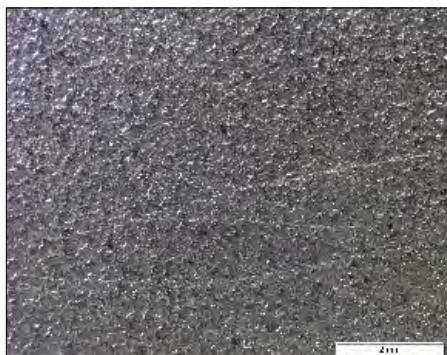
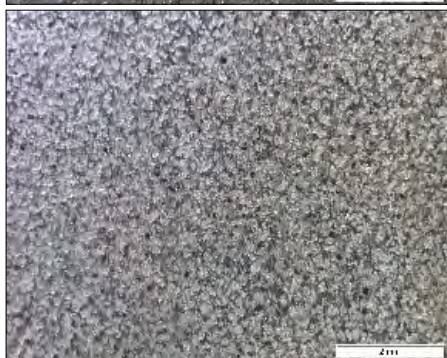
Az 1.4404 minta pácolt felületén két hét elteltével csak elszórtan látható 1-1 pontban rozsdás elszíneződés (**6. ábra**).

**6. ábra.** Karcolt (balra) és drótkéfézett 1.4404 acél próbatestek felülete két hét után

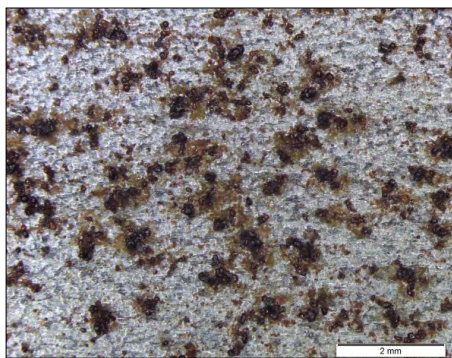
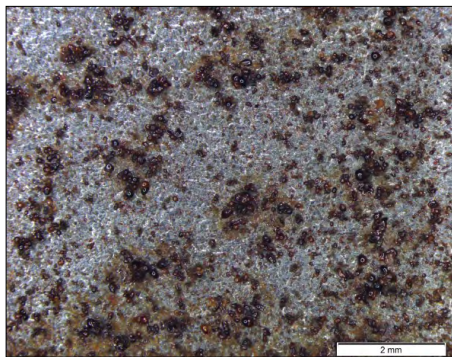
Két hónap elteltével azonban a minta felületén nagy mennyiségű rozsdalerakódás és lyukkorrózió figyelhető meg (7. ábra).

7. ábra. Karcolt (felső) és drótkéfézett 1.4404 acél próbatestek felülete két hónap után

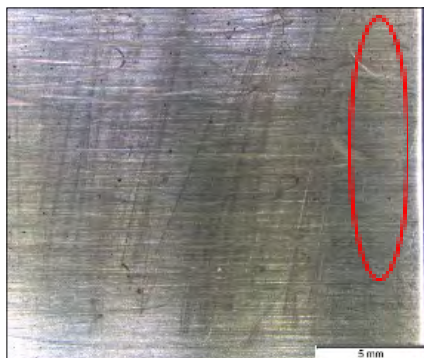
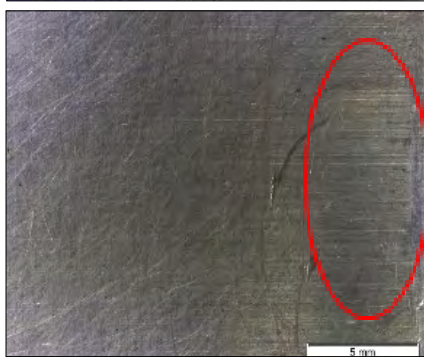
Az 1.4462 duplex anyagminőségű minta felületi kiképzése kefézett. A többi mintától eltérő módon a felületén rozsdás elszíneződés csak a karcokban látható (8–9. ábra).

A négy vizsgált anyagminőség közül ennek az anyagnak a legnagyobb a lyukkorróziós ellenállási tényezője (PREN), a mintán felületi lyukkorrózió még nagy nagyítások mellett vizsgálva sem figyelhető meg.

9. ábra. Karcolt (felső) és drótkéfézett 1.4462 acél próbatestek felülete két hónap után

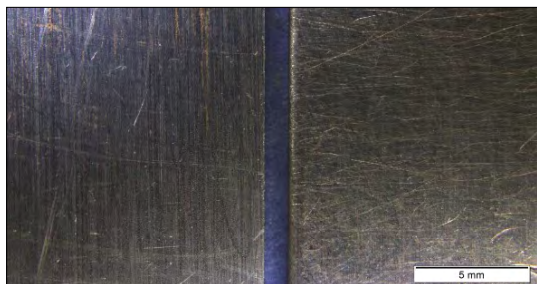
8. ábra. Karcolt (balra) és drótkéfézett 1.4462 acél próbatestek felülete két hét után

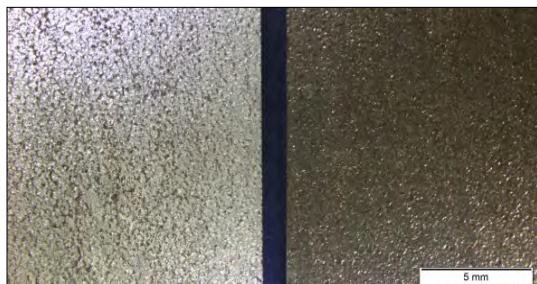
Az 1.4362 anyagminőségű próbatest pácolt felületén a karcolt mintán foltokban barnás elszíneződés, a drótkéfézett minta esetében egy többé-kevésbé egyenletes barnás elszíneződés látható (10–11. ábra).

10. ábra. Karcolt (balra) és drótkéfézett 1.4362 acél próbatestek felülete két hét után

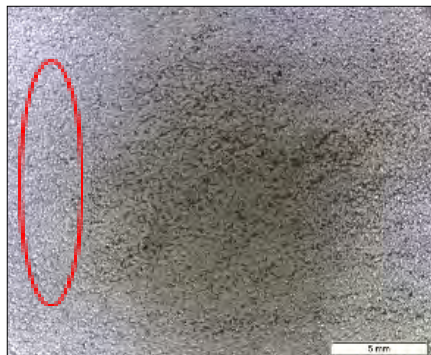
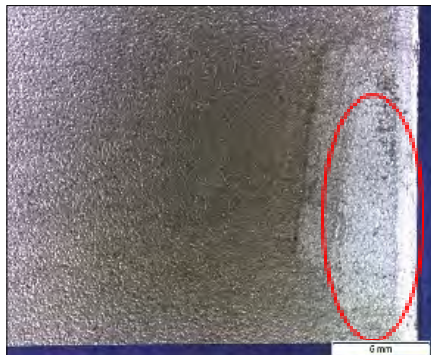
**11. ábra.** Karcolt (balra) és drótképezett 1.4362 acél próbatestek felülete két hónap után

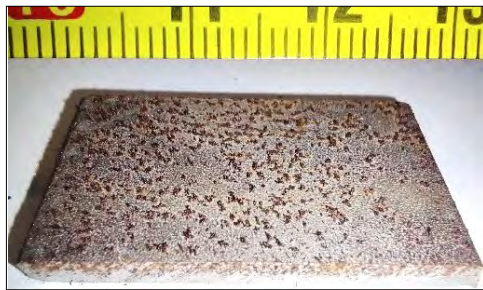
A minták felületén kialakuló rozsdá laza, a minta felületéről könnyedén letörölhető, arról kis erőhatásra leperreg (12. ábra). A javítás nehézségét a felület lyukkorróziója okozza.

**12. ábra.** Az 1.4404 acél próbatest felülete két hónap után
