ERDÉLYI TUDOMÁNYOS FÜZETEK

141. SZ.

A DÉSI REFORMÁTUS TEMPLOM

ÍRTA
ENTZ GÉZA

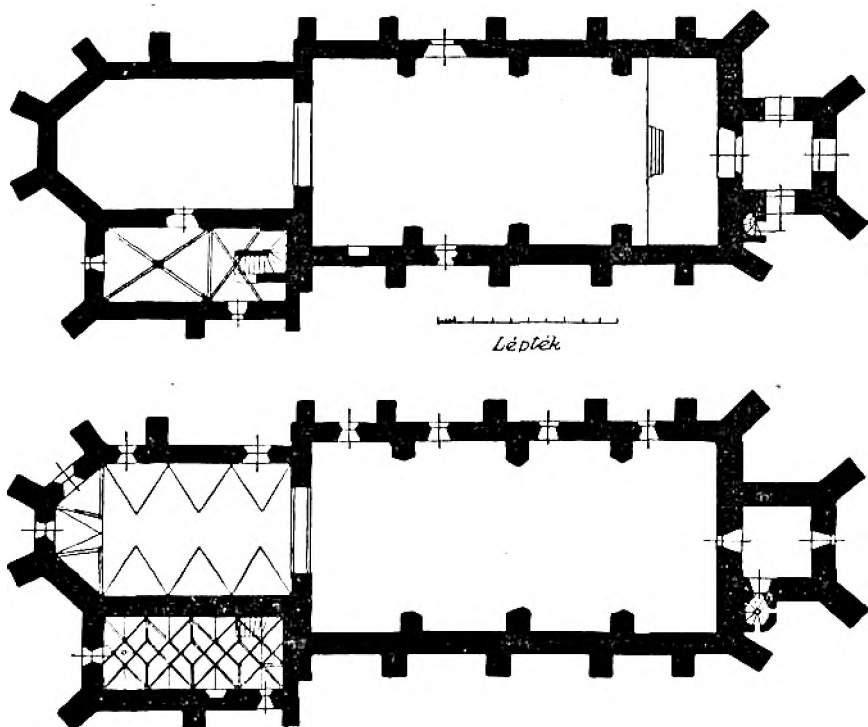
A templom földszinti és emeleti alaprajza (Foerk Ernő felmérése alapján 1913.)²

A dési alaprajz első pillantásra egységes tervezésre vall. Az épületrészek elrendezése folyamatos, arányai harmónikusak. E látszatnak mégis több megfigyelés ellene mond. Ezek közül leginkább a templom tengelyének elhajlásai tűnnek fel. A szentély elég erősen dél felé toródik s a torony sem esik pontosan a hajó középvonalába. Az alaprajz e sajátsága a felépítésben is kife-

Tovább vizsgálva az alaprajzot, még egy igen érdekes sajátosság ragadja meg figyelmünket. A hajó belső pillérpárjai és külső támpillérei nem egyeznek egymással, amennyiben a hajót négy egyenlő részre osztó pillérpárok a támpillérektől körülbelül egy pillérszélességgel nyugat felé tolódnak el. Ez annál meglepőbb, mivel tudjuk, hogy a támpilléreknek éppen az a szerkezeti rendeltetésük, hogy a boltozat nyomását a bordázat közvetítésével viselő belső pillérekre kívülről megtámasszák. Ennek az elvnek teljesen megfelel például a kolozsvári farkas-utcai templom, melyet nem véletlenül említék a dési egyházzal kapcsolatban.¹ A két épületet ugyanis az általánosabb rokonvonásokon kívül éppen a hajó erőteljesen beugró pillérpárjai fűzik szoros szálakkal össze. Rajtuk a tagolás is egyezik: egyszerű, négyszögletes hasáb előtt féloszlop duzzad. Felépítésük faragott kövekből történt. Az egyetlen lényegesebb különbség a fejezet és a lábázat kiképzése. Désen a fejezet elmarad és a késői gótika szellemének megfelelően a bordák különböző magasságokban közvetlenül a pillérekől sarjadnak ki. A lábazatok pedig díszítésekkel ékesek. A farkas-utcai templomban viszont a pillérek renaissance-os profilú fejezet zárja le.² Lábazatuk síma. Már az elmondottakból is következik, hogy a két templom boltozása összefügg egymással. A három dési pillérpár mellett azonban keleti oldalukon még egy-egy karcsú faloszlopot is látunk. Ezek közül kettőt teljesen a hozzátartozó pillérhez simul, a szentély felé eső utolsó pár attól vagy 30 cm-re eltávolodik. A hajó keleti és nyugati szögletein e faloszlopok egyszerű fejezettel vannak ellátva. A többiről a fejezet hiányzik. Minden egyes faloszlopot a közepén gazdag tagolású gyűrű oszt ketté. Alatta az oszlop teste hengeres, fölötte hasábos. A farkas-utcai templom szentélyét hasonló faloszlopok tagolják azzal a különbséggel, hogy a középgyűrű hiányzik s az egész test hasábos felépítésű. A nyírbátori Báthory-templom faloszlopai viszont valamennyien hengeresek és mivel szobrok számára mintegy két méterre

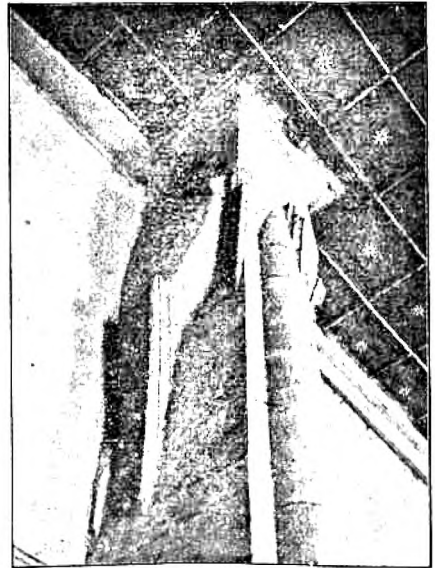
Az északnyugati sarok hajópillére.

megszakadnak, a középső gyűrűs rész is megvan rajtuk mint szobortalapzat.¹ Mindkét megoldás egységesebb és szervezettebb a désinél, mely a kettő között áll és különös megjelenésével némileg bizonytalan benyomást ad. A középen elhelyezett gyűrűk fejezetként hatnak. Szerepük mai alakjukban homályos és szerkezetileg semmiképpen nem indokolt. A hengeres faloszlopnak a gyűrű feletti hasábos folytatása is feltűnő s kettős építési időszak látszatát kelti. Ha mármost a faloszlopok elhelyezését figyeljük meg, könnyen rájövünk, hogy a külső támpilléreknek, ha nem is egészen, de mégis megfelelnek. A hajó boltozata nem maradt fenn, a bordák indításai csonkán meredeznek. A pillérek hiányzó részeit rendkívül durván és nehézkesen egészítették ki. Ezeken nyugszik most a lapos famennyezet. A szentély mai boltozata barokkos átalakítás. Formájából meglehetősen valószínűséggel csillagboltozatra következtethetünk. A boltozat lépcsőzetesen faragott gyámköveken nyugszik.

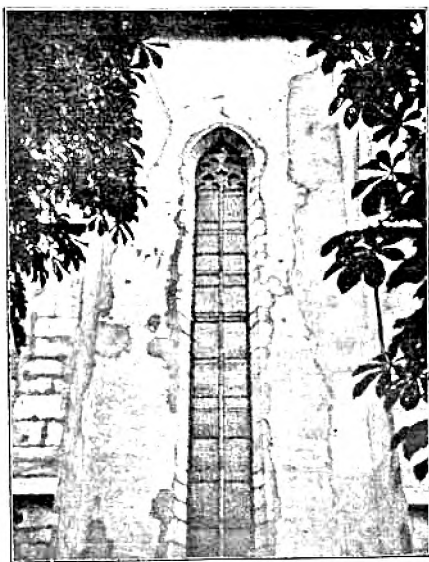
A hajó délkeleti ablaka.

val rokonok, kőrácsaik azonban amazokénál fejlettebbek, plasztikusabbak és igen szép, minden egyszerűségük mellett is változatos halhólyag alakzatokat mutatnak. A déli bejáró felett pompázó háromosztású ablak különösen gazdag díszítésű. A kétosztású hajóablakok kőrácsai emlékeztetnek a nagyfalusi templom hajóablakaira (A dési templom szilágysági kapcsolataira még további példát is fogunk látni). — A déli kapu ugyancsak csúcsíves, de béléte a nyugatiénál mélyebben vág s a körte- és hengertagok ferde bevágásokkal ékített, későgót oszlopszékre futnak. A déli fal részletformái határozottan elütnek a korábbi szentély- és hajórészekről s koruk Mátyás uralkodásának végére tehető. Velük egy időben készült a régi karzat már ismertetett mellvédje is.

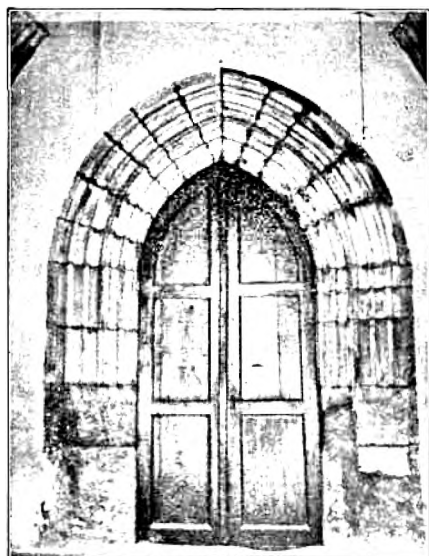
A nyugati bejáró.

Külön kell megemlékezni a gyönyörű, karcsú, 72 méter magas toronyról, melynek homlokzati elhelyezése egyhajós templomainknál meglehetősen ritka. Az épület merészen felfelé törő lendülete a toronyban testesül meg. Alighanem a hajóval egyidőben kezdték építeni. Földszintje négyfelé át van törve, tehát a hatalmas test voltaképpen négy köpilléren nyugszik. Nemcsak a nyugati bejáró előcsarnoka, hanem még első emelete is boltozva volt. Innen bejáró vezetett a kórusra. Összesen öt emelet helyeződik egymás fölé. Megközelítésükre a toronyhoz északon hozzáfarrasztott lépcsőtorony szolgál. Csiga-lépcsője faragott kövekből áll. Egyike a legépebb ilyenű gótikus emlékeinknek. Az egyes emeletekre (a legfelső kivételével) egyszerű, leszelt ívű, kökertes nyílásokon lehet bejutni. A torony, formái után ítélve, 1500-ig bizonyára elkészült. Megjelenésének erősen erdélyi jellegét legfelső, négy világtáj felé tekintő, nagy ablakai, a sudár sisak és ennek tövében elhelyezkedő négy fiatorony adja meg.

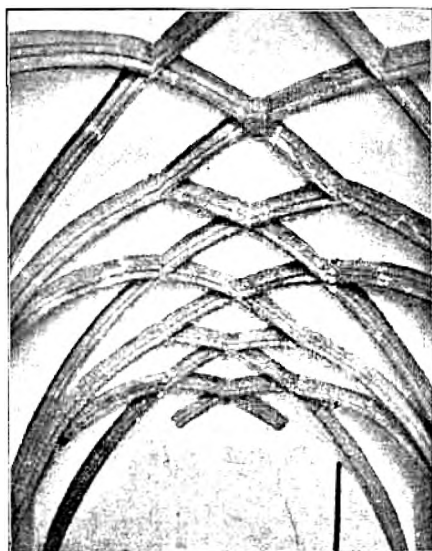
A sekrestye emeletének boltozata.

A századforduló termése az emeletes sekrestye és az északi bejáró. Ez utóbbi a maga három rétegű, pálcátagos rendszerével különösen szép látványt nyújt s egyike Erdély legkülönb ilyenű emlékeinek. Hasonló, bár egyszerűbb a a sekrestyét a szentéllyel összekötő, ma befalazott ajtó. Sajnos, erősen sérült. A sekrestye külső bejárata leszelt ívű keretet mutat. Maga a sekrestye két emeletre oszlik. Az alsóban keresztboltozattal fedett két boltmezőt találunk. Kettősen hornyolt bordák hosszúkas profiljai világosan tanuskodnak arról, hogy később keletkeztek, mint a hasonlóan profilált, de zömökebb karzati bordák s a torony előcsarnokának bordái. A keskeny ablak megmaradt körárcsai is a késői gótika szétesőbb formáit tükrözik. A második boltszakasz rövidségét az emeletre való feljárás magyarázza. A mai lépcső új; ezt a régi feljáró helyére elég ügyetlenül építették. A felső terem nagyon kellemes látványt nyújt. Mennyezetét könnyed hálóboltozat fedi, kelet felé pedig háromosztású, gyönyörű széles ablak tekint. E nagy ablak körárcsainak mintáit szóról-szóra megismétli a szilágysági Magyarkecel község bájos kis református temploma hajójának délnyugati ablaka. Különbség csak a faragás finomságában mutatkozik. Ez az azonosság a keceli templom befejezését a XVI. század első negyedére helyezi. — A dési sekrestye emelete a második hajóboltozás előtt készült el. A kettő közötti szoros összefüggésre már rámutattam.

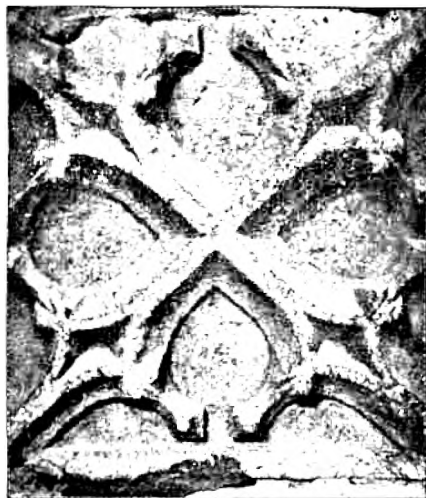
Az egykori kórusmellvéd részlete.

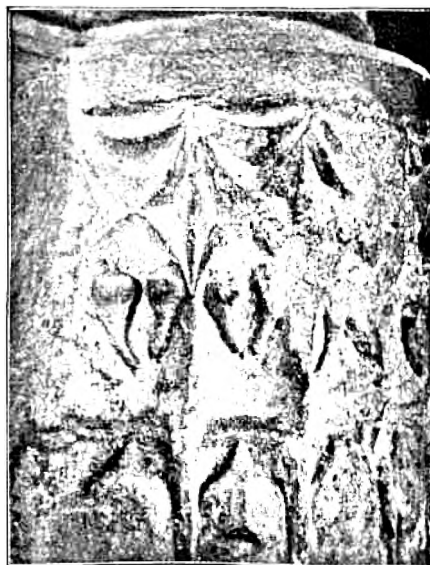
A déli középső hajópillér lábuzata.
