GRANDPIERRE EDIT

A KOLOZSVÁRI SZENT MIHÁLY TEMPLOM

A BUDAPESTI KIRÁLYI MAGYAR PÁZMÁNY PÉTER TUDOMÁNY EGYETEM
MŰVÉSZETTÖRTÉNETI ÉS KERESZTYÉN RÉGÉSZETI INTÉZETÉBEN
KÉSZÜLT
DOKTORI ÉRTEKEZÉS

Minerva Irodalmi és Nyomdai Műintézet Részvénytársaság nyomása
1936.

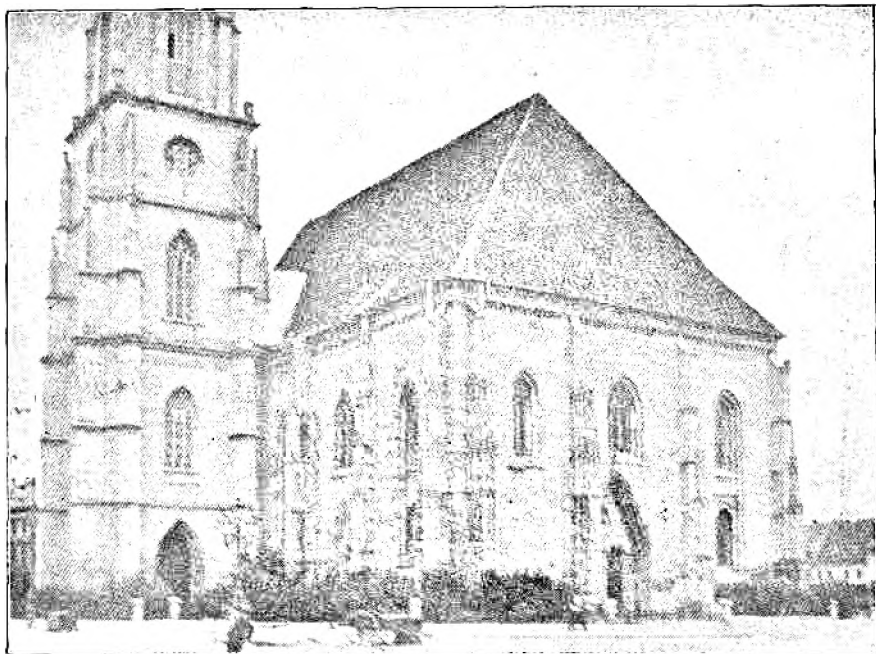
6. kép. A templom nyugati homlokzata.

A nyugati homlokzatot (6. kép) négy pillér láb három részre osztja. A bal mezőben egy ablak foglal helyet. háromkarélyos mérműves ráccsal díszítve. Az ablak, a falak szélességéhez képest, nagyon keskeny. Összes többi ablakai szintén keskenyek, ami jellemző a magyarországi gótikára, szemben a nyugati, különösen a francia gótika széles ablakokkal gazdagon tagolt katedrálisaival. A középső mezőben látjuk a főkaput egy, az előbbinél szélesebb ablak alatt. A főkapu, mint már említettük, nincs az épület tengelyében, hanem észak felé eltolódott. A timpanon csúcsa az ablak közepe helyett annak északi sarkára esik. Ez a különös asszimetria különböző feltevésekre adott alkalmat. Eszterházy János, a templom első szakismertetője, szerint azért helyezték el kissé oldalt, hogy a zenekari lépcsőnek hely jusson. Ebben a véleményben osztozik Kelemen Lajos is.⁷² Érdekes Sándor Imre véleménye,⁷³ mely azt tételezi fel, hogy a kapu ma nem eredeti helyén áll, hanem valamilyen átépítés következtében áthelyezték s ugyanakkor megcsönkítették. Mai képes mezeje egy ívtagozattal törpébb, mint eredetileg s azonfelül ferde tengelyű. Ez mindenesetre némi magyarázatot nyújt arra, miért van a timpanonba elhelyezett német-római császári címer megcsönkítva s miért kellett Szent Mihály szobrát beleszorítani a szűk kapuzatba. A templom homlokzati részének a díszítése is különbözik az oldalfalakétól. Így fel lehet tételezni, hogy ezt a részt kibővítették. A főkapu kettős tagozódású (9. kép), befelé szűkülő béllettel, amelyet többszörösen hajlított számrhátú csúcsív vesz körül. Kétoldalt a két ajtópilléren díszes fiálék s ugyancsak fiálék kapcsolódnak minden egyes ívzáródáshoz. A legszélső szegélyen levéldísz látható, s az egészlet mérműves lilium koronázza meg. A bélletek baldachinjain szobrok nincsenek, s adat sincs, hogy valaha is lettek volna, bár fel lehet tételezni, hogy a reformáció és a protestáns birtoklás alatt s a gyakori tűzvészek a templom műemlékeinek nagy részét tönkretették s köztük esetleg ezeket a szobrokat is. A jobb- és baloldali legbelső baldachin felett sas és bagoly. Az utóbbi a legritkábban ábrázolt állatokhoz tartozik a középkorban s ikonográfiai jelentősége ismeretlen. A sas a feltámadást jelképezi, jelenléte tehát nagyon indokolt az egyház főkapuján.⁷⁴ A timpanonban az egyház védőszentjének, Szent Mihálynak, egykorú, gótikus, kissé merev domborműve díszlik. Vagy a szobor van nagyraméretezve az ívmezőhöz képest, vagy ezt szűkítették meg utólag, de az angyal szárnyai éppen, hogy elférnek, dárdájának hegye pedig le is tört. A szo-

A homlokzat jobb mezejében két ablak áll egymás felett, négykarélyos mérműves ráccsal. Az egész homlokzati részt fent a párkány alatt háromkarélyos fríz veszi körül. A támpillérek öt lépcsőben emelkednek, az egyes tagok bordázattal párhuzamos síkokra vannak tagolva s mérműves stilizált levelekkel keretezve. A harmadik láb fölé piramis emelkedett, a legfelsőn szintén, de ez egyikén sem maradt meg; letöredezett, úgy, hogy ma egészen símán a tető előtt befejeződik. Ezek, a támpillérek tetején a párkányzat felé emelkedő virágok-

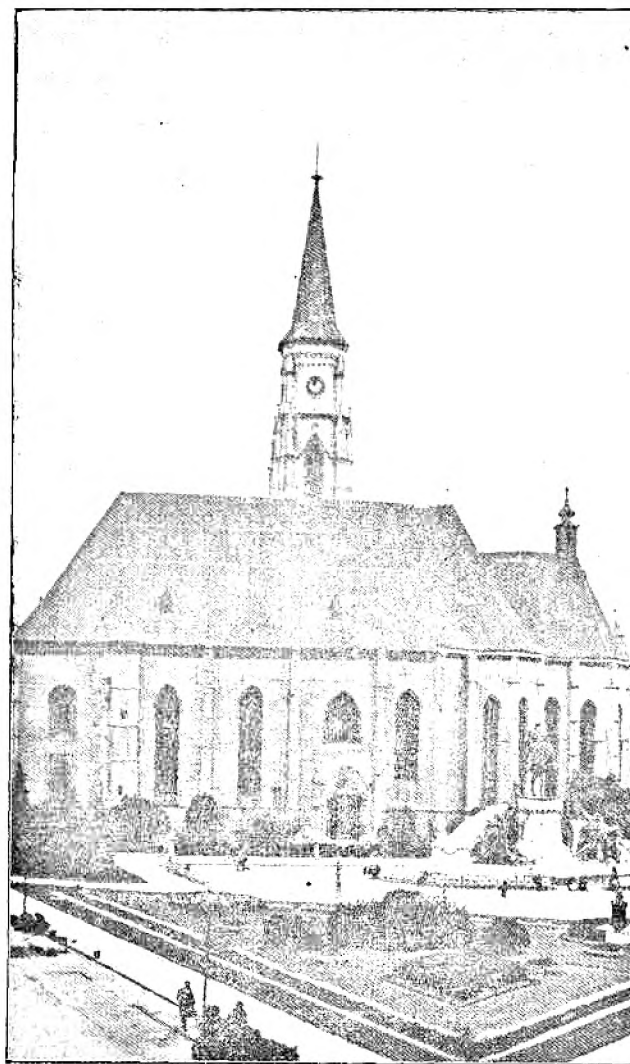
11. kép. A templom déli oldala.

A déli oldal díszítése különbözik a homlokzatától (11. kép). A párkányzatfríz a második támpillértől kezdve megváltozik, a háromkarélysot régebbi keletű és sokkal művésziesebb halhólyagos váltja fel. A támpillérek is egyszerűbbek. Szám szerint hat pillér öt mezőre osztja a hajó oldalfalát. Az első mezőben két nagyon keskeny vízszintesen osztott ablak van bevágyva. E között és a következő között a támpillér mellett kis toronyszerű építmény áll a csigalépcső számára, különböző nagyságú, formájú és elhelyezésű ablakokkal. Mellette, a homlokzattól számított második támpillér tetején, baldachin alatt találjuk a templom egyetlen szoboremlékét, amely a Szent Mihály szobron kívül reánk maradt (15. kép). A timpanon gótikus szobránál ez kétségkívül későbbi keletű. Reneszánsz virággirlandos talapzaton áll, liliomos korona alatt. Ma már töredezett szobor, jobb karja, feje és a ruhája elmállott. Balkezében combjához szorítva széles karimájú kalapot tartott, amely még látható. A test arányai helyesek, anatómiai tudásra vallanak. Statikája biztos. Jobb lábával kissé előre lép s ez által az egész test előre húzódik. Kétségkívül nem gótikus szobor, hanem már a reneszánsz korszakból való, bár a XVI. század elejénél későbbi nem lehet, mert, amint már említtük, 1545-ben a templom a vallásújítók kezére jutott s a protestáns „ne emelj faragott képet” elvvel ellenkezett volna, hogy a templomot szobrokkal díszítsék. Fel lehet tételezni, hogy valamelyik, az építéshez adakozó főúr vagy király ábrázolásával találkozunk itt. Sajnos, a szobor elhelyezése minden közelebbi vizsgálatot kizár. Az utóbbi században nagy változáson mehetett keresztül. Eszterházy még így írja le a mult század hatvanas éveiben: „hosszú hajú szakállas alak, jobb vállán köpeny, fején liliomos korona, jobb lábát előre nyújtja, karjai letörve”.⁸⁴ Azóta, amint látjuk, feje és köpenye is letört. A szászsebesi templom kórusán hasonlóan elhelyezett szobrokat láthatunk.

A második mezőben kilenc méter magas, hármas osztatu, halhólyagos, mérműves ráccsal díszített ablak látható, amely a déli hajó másik két hasonló méretű ablakával (a harmadik és az ötödik mezőben) fel-

fogásában és kidolgozásában tökéletesen megegyezik. Alatta kis csúcsíves kapu áll, belülről befalazva. A déli főbejáró a negyedik mezőben foglal helyet. Ez is, mint a főkapu, asszimmetrikusan van elhelyezve, ez esetben kelet felé eltolódva. Semmi magyarázata nincs, hogy miért. A kapu kettős bejáratú, befelé szűkülő béllettel (10. kép). A bejáratok háromkarélyos mérművel vannak körülfogva. Két oldalt és a középoszlopon virágos szobortalapzatok ugranak ki a baldachin alatt. Szobrok itt sem maradtak. Az ajtókeret szögletes fiálékkal van díszítve, meglehetősen megrongált állapotban. A felső keret felett szármárhát-ívű fülke látható, kétoldalt és a csúcsán egy-egy fiálével, a szegélyén levéldíszítéssel. Építészeti szempontból megokolatlan, semmi struktív szerepe nincs. Talán szobor számára készült. A XVII. században átépítették a kaput. A díszítő munkát bizonyos Perpeti János kőfaragó mester végezte, valószínűleg valamelyes régebbi minta méretei és motívumai szerint.⁸⁵ Az ajtó környéke nagyon megrongált állapotban van. Sok letöredezett pillér, párkány és más, most már nehezen felismerhető díszítési elem veszi körül. A legutóbbi időkben eltávolított keresztelőkápolna lebontásának lehet az áldozata.⁸⁶ Az ajtótól nyugat felé eső mezőben négy szobormű illeszkedik a templom falához.

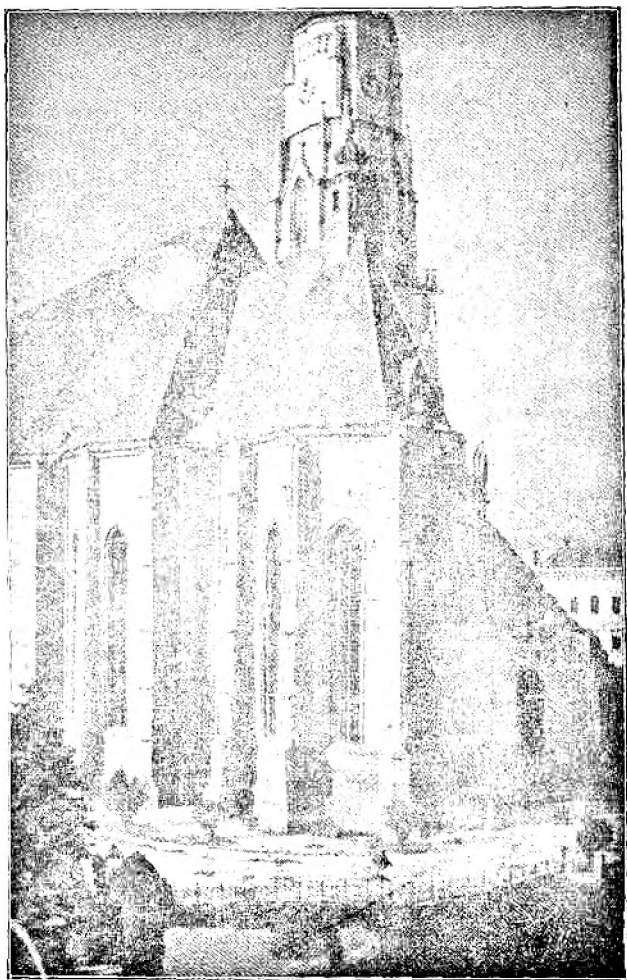
12. kép. A templom szentélve kívülről.

A szentély díszítése talán még a déli oldalénál is egyszerűbb (12. kép). A támpillérek tagozása ugyanolyan. Párkányfríz nincs. Az északi oldalon elhelyezkedő sekrestyénél már érdekes díszítő kísérleteket találunk. Közvetlenül a sekrestye felett a fal keleti szélén megint feltűnik a homlokzat háromkarélyos díszs a közepénél megokolatlanul félbeszakad. Az északi oldalon a szentélyhez vezető ferde tagot, amelyben a híres kettős csigalépcső foglal helyet, kívülről vertikális bordázat tagolja, szabályos közökben horizontális bordák törik át és változatos formájú ablakok tarkítják.

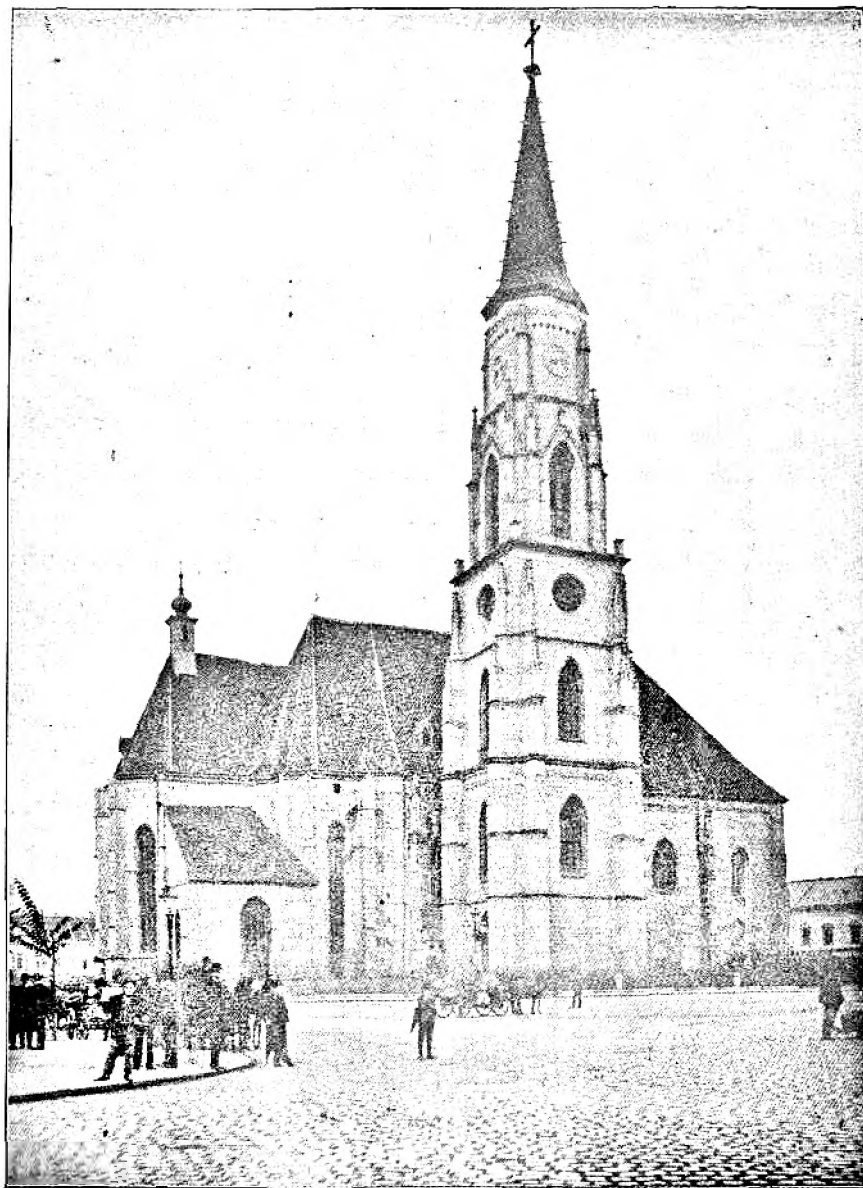
13. kép A templom északi oldala.

Az északi oldalnak, sajnos, nagy részét a torony eltakarja (13. kép). A különbség a déli oldallal így is szembeűnő. A támpillérek tagozása és díszítése ugyanolyan, mint a homlokzaton. A halhólyagos fríz a homlokzattól számított második pillérig húzódik s ott a karélyos folytatódik. Az ugyanolyan méretű ablakok mérműves rácsai nem halhólyagosak, hanem három- és négykarélyos díszítésűek. Ezen az oldalon is két kapu foglal helyet. Az egyik szabadon áll, csak belülről van befalazva, a másikat a torony takarja el. A szabadon álló kapu a homlokzattól számított második mezőben foglal helyet (14. kép), emlékeztet a kassai Szent Erzsébet templom nyugati kapujára. Bejárata egyszerű, felső záródásának ívében négy félkör áll egymás mellett, az ívnek alsó és felső széle mérműves levelekkel van körülfogva, a legmagasabb pontján mérműves lilium. Az egész felett szögletes csúcsíves keret emelkedik, amelynek minden sarkához fiálé csatlakozik, külső szegélyén ugyanolyan típusú levelekkel, mint a belső felső kereten. A csúcsán szintén mérműves lilium áll.

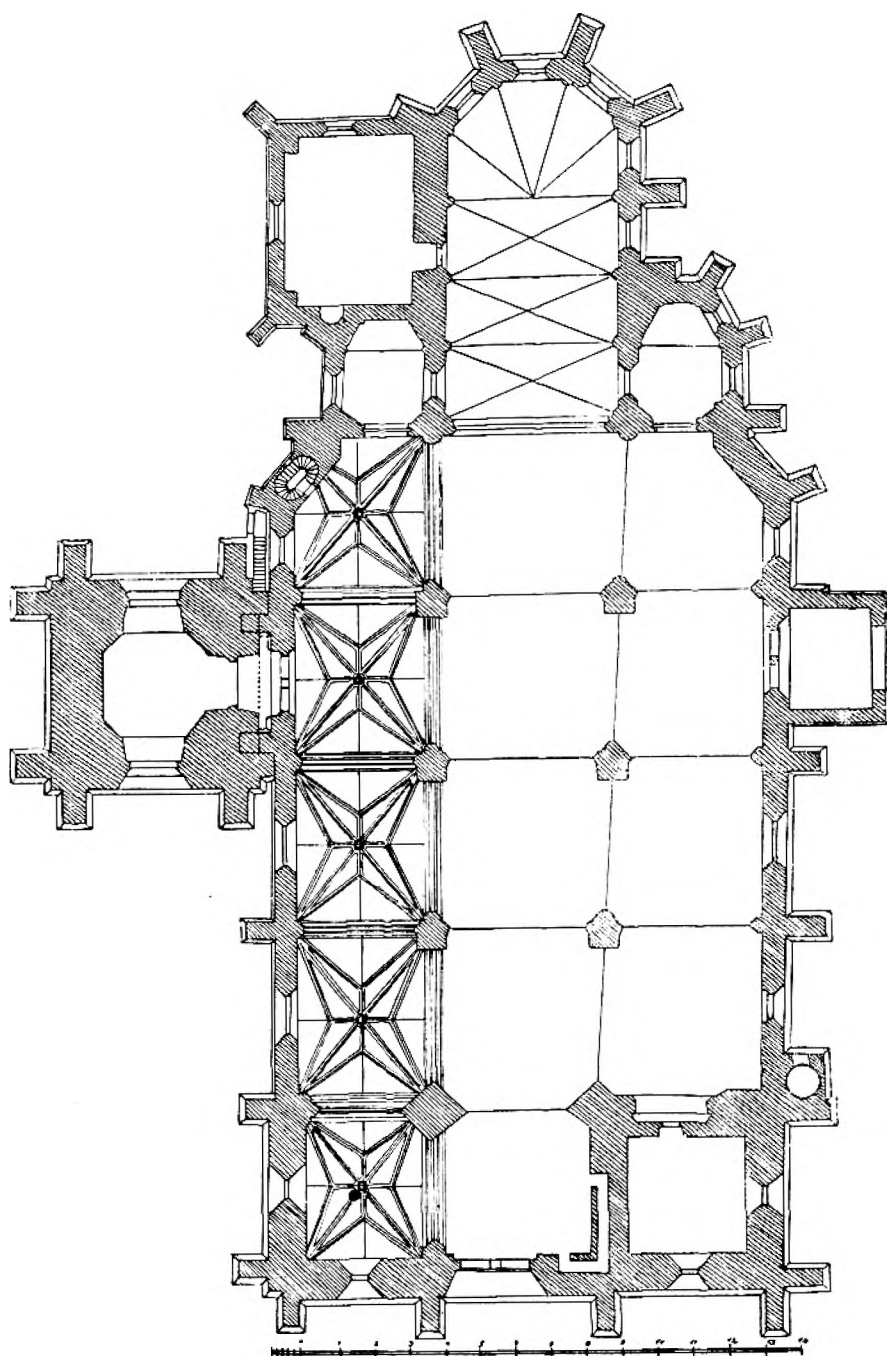
16. kép. A templom alaprajza.

A templom külsejének vizsgálata után a belsejének részletes leírására kerül sor (16. kép). A Szent Mihály templom háromhajós, kereszthajó nélküli csarnoktemplom. A hajókat egymástól három pillérköteg választja el, a negyedik pár a mellékszentélyeknek oldal-falaira fut és a diadalívet tartja. A csillagboltozat súlya, a pillér-kötegeknek megfelelően, a mellékhajók falán félpillérekbe fut le. A déli mellékhajó támpillérei faragott oszlopfejekkel vannak díszítve. Az északi mellékhajó pillérei közvetlenül kapcsolódnak a boltozattal. Az apszis a nyolcszög három oldalából áll, sugarasan elrendezett támpil-lérekkel. A szentély boltozatát újraépítették. Szembetűnő a hajók csillag-boltozata és magas csúcsíve mellett, a diadalív lapos félköre és a szentély alacsony keresztboltozata (17. kép). A szentélyt legelőször 1489-ben építették át, amikor gyujtogatás miatt leégett.⁸⁷ A régi építményből két zárókö található az Erdélyi Múzeum régiségtárában. Az egyiken az 1489-es évszám, a másikon Agnus Dei látható. 1655-ben és 1697-ben, mint már említettük, a templom ismét leégett s a XVIII. század köze-pén földrengés rongálta meg. E szerencsétlenségek után építették újra a boltozatot, sokkal alacsonyabban, ami megrontja a templom archi-tektonikáját, megcsönkítja a féloszlopokat, s az ablakok mérműves dí-szítésének felső részét elfedi.⁸⁸ A mellékszentélyek archivoltja és a zárókö felé mintázott barokk kartus szintén erősen elüt a csúcsíves stí-

Az alaprajz a mellékkapszisok elhelyezésében némi szabálytalanságot mutat. Ezek ugyanis a templomtest összeszűkülése után jelennek meg és nem egyforma méretűek. Ugyancsak az összeszűkülés miatt a boltozathordázat nem fejezi be ívét s beletörik az oldalfalba. A baloldali ferdetagban csigalépcső található. A jobboldali szentély mellett is van csigalépcső a záradékban elhelyezve. A szentély baloldalán négyszögletes sekrestye helyezkedik el sarokra állított pillérekkel.

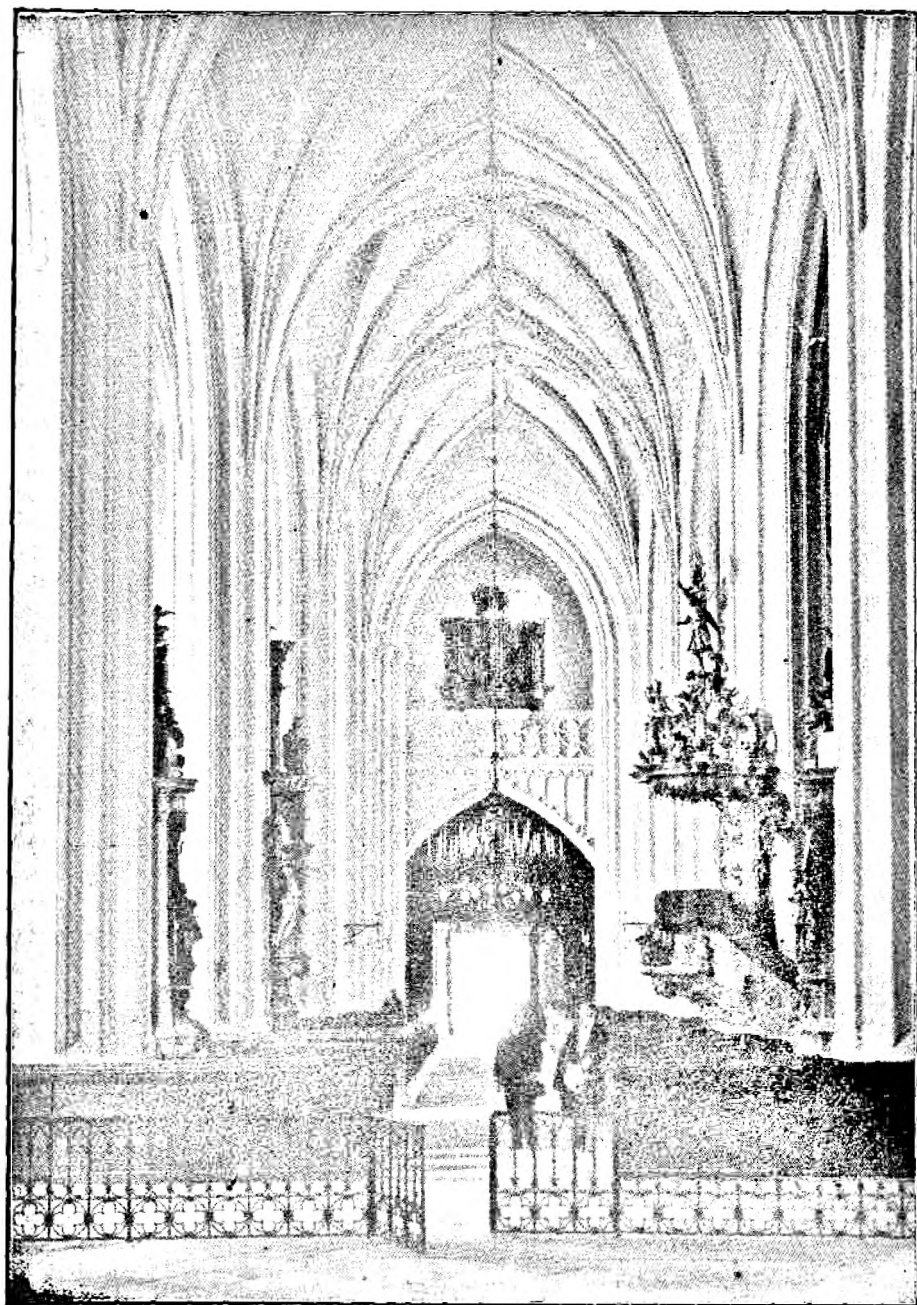
18. kép. A templom főhajója az orgonakarzattal.

A templomnak öt bejárata van. A főbejárat, ahogy a ritus megkívánja, a nyugati homlokzaton nyílik s az orgonakarzat alatt helyet foglaló előcsarnokba vezet (18. kép). Itt a pillérek erőteljesebbek, a fal vastagabb, ami két tervezett toronyra utal. Az előcsarnok háromszatú. A jobboldali harmad el van falazva, s ebben az elfalazott részben két egymás fölé épített szoba foglal helyet. A felsőben helyezték el a kolozsmonostori konvent levéltárát. Az alsóban ma raktár van, északi és nyugati falán értékes középkori freskók, amelyeknek részletes tárgyalására később térünk rá. A boltozat itt is csillagrendszerű, a bal és középső harmad rendszere közös zárókőben egyesül. A középtag déli falán, a legnyugatibb ponton csigalépcső vezet fel az orgonakarzatra. A befalazott részbe a bejárás a főhajóból vezet egy kis rácsos ajtón keresztül s efelett többszöri falazás nyomai láthatók. Az orgonakarzat a szentély felől nézve egy befalazott és két szabadon hagyott részével rendkívül szabálytalan hatást kelt. A régi torony mellett még egy harmadik csigalépcsőt láthatunk.

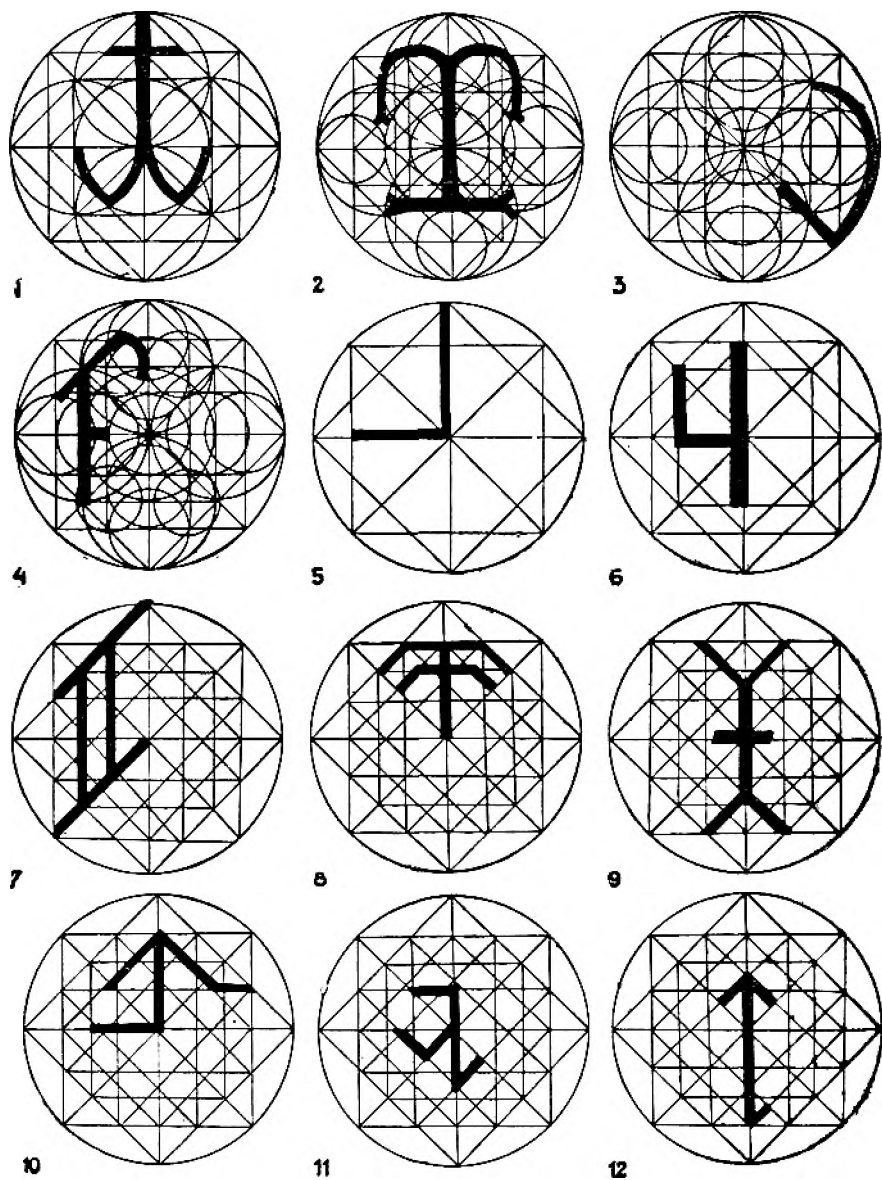
20. kép. A templom kőműves-mesterjegyei. (1.—12. sz.)

A kolozsvári Szent Mihály-templomról eddig 34 jegyet sikerült összegyűjteni, ami a kassai vagy brassói százon felül talált jegyekhez képest nagyon kevés. Nagy akadály a fal bemeszelt volta. A mészréteg alatt kétségkívül még nagyszámban találhatóak ilyenek. Az említett harmincnégy jegy közül tizennégyről pontos méreteket vettek fel. (19. kép.) A jegyeket itt is, mint általában mindenütt, a szerkesztés szempontjából fontosabb és nehezebben kidolgozható részeknél találtuk: ajtóbélleteken, záróköveken, támpilléreken. A legdíszesebb közöttük az orgonakarzat baloldali harmadának zárókövén található. Ez méreteivel is kitűnik a templom többi jegyei közül s a bécsi rendszerhez tartozik. (20. kép 1. sz.) A déli főkapun tizenkét mester jegye található, közülük három egyforma, a bécsi kulcshoz tartozó (19. kép: a, b, c, sz., 20. kép: 2.), a másik három nagyon hasonló a kölni rendszerhez, ezek közül a két oldal-bélleten elhelyezettek tökéletesen megegyeznek és egymásnak tükörképei (19. kép: e, é, sz., 21. kép., 20. sz.), a harmadik a középső oszlopon kissé eltér tőlük. (19. kép: d. sz., 21. kép 21.). Még három kölni rendszerhez tartozó jegy látható itt (19. kép: h. sz., 21. kép 19. sz., 22. kép 25.), azonkívül kettő a strassburgi (20. kép 6. sz., 21. kép 17. sz.) és még egy a bécsi rendszerhez tartozó jegy (20. kép 4. sz.) jelenik meg, amelyről pontos méret nincs. A déli kis ajtón két jegy tűnik fel; egyik a quadraturába talál (19. kép j. sz., 21. kép 17. sz.), a másik a triangulaturába. (19. kép i. és 21. kép 19. sz.) Ez a második nagyon hasonlít a déli főkapu egyik jegyéhez. Az ablak-bélleteken és támpilléreken hat jegyet sikerült felfedezni; közülük három a kölni (21. kép 24. és 22. kép 26., 27. sz.), a másik három pedig a strassburgi rendszerhez igazodik (20. kép 7., 8. és 21. kép 18. sz.). A déli oldal három nagy ablakának a bélletén barna körben fölcseres jegyek vannak beléfestve (23. kép). A nyugatról számított második nagy ablak bélletén T. A. és T. L. betű helyezkedik el egy körülbelül 15—20 centiméter átmérőjű körben. A következő ablakon kelet felé T. betű áll, alatta STF. betűk összefonódva. A harmadik jegyet a déli kaputól keletre eső ablakon találjuk. A kört ez alkalommal négyzet veszi körül. A monogram a T. P. betűket

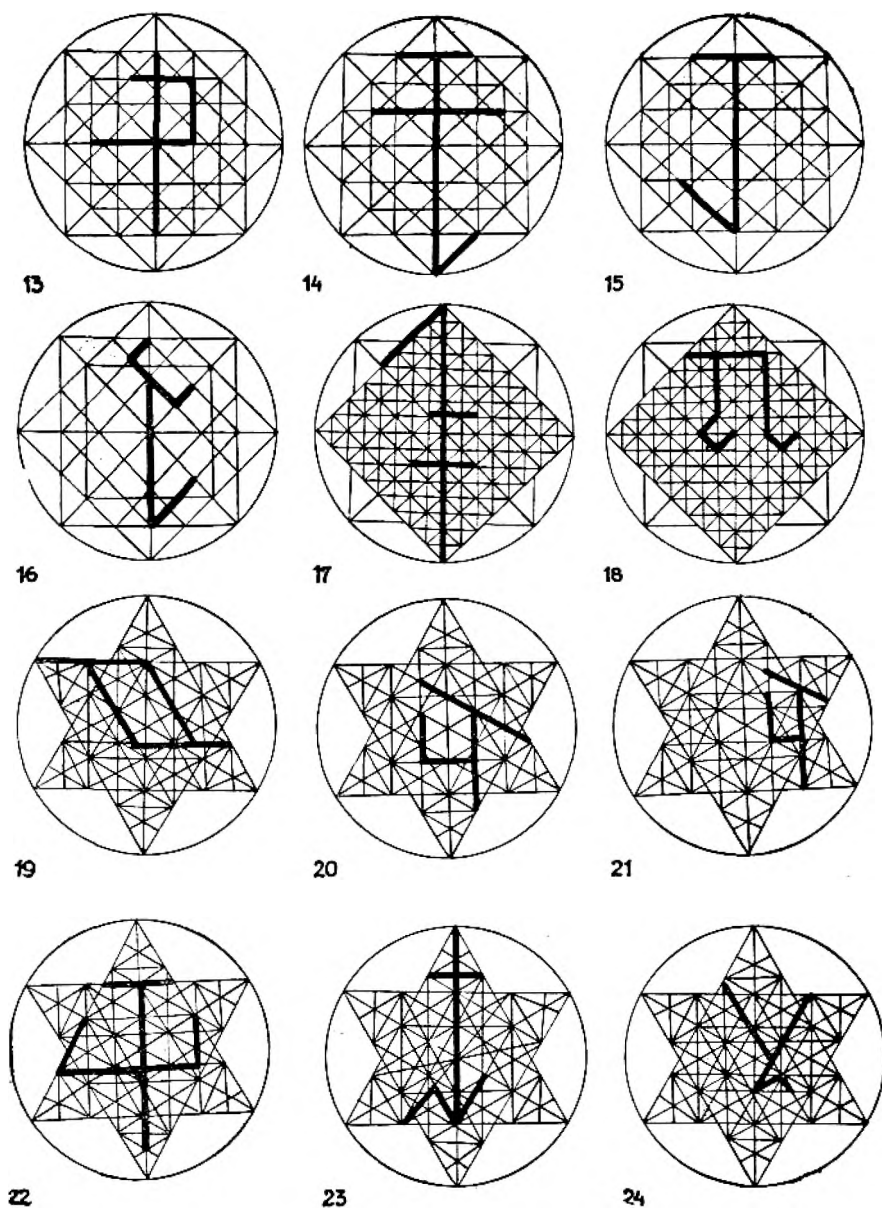
21. kép. A templom kőmfves-mesterjegyei. (13.—24. sz.)

mutatja, ettől balra kis tölcser látható. Különös érdekessége ennek a tölcseres jegynek, hogy évszám is van rajta, a négyzet és a tányérsarok szeleteiben elhelyezve: 1623. Kelemen Lajos az évszám, a monogramm és a városi számadáskönyvek adatai alapján ennél a jegynél Tölcseres Péterre következett.¹¹⁰ A szentélyen mindössze egyetlen egy, a strassburgi rendszert követő kőfaragó jegyet (20. kép, 8. sz.) találtak. Az északi oldalon is épügy, mint a délin, a legtöbb jegyet a szabadon hagyott kapun találjuk: két négy karélyosat (20. kép, 1., 2., 3. sz.), kettőt a quadraturából (19. kép, f, 21. kép, 13., 14. sz.), kettőt pedig a triangulaturából (19. kép, g, k, 21. kép, 22., 23. sz.) és egy háromkarélyosat (22. kép, 29. sz.). A két négykarélyos jegy nagyon hasonlít egymáshoz és egymásnak megfelelően az ajtó két bélétere vésték be őket; egyik a másiknak tükörképe. Ezen az ajtón van ezenkívül az egyetlen háromkarélyos jegy az egész templomon. A homlokzat felőli támpillérekén három strassburgi jegy helyezkedik el (20. kép, 10, 11, 12.). Az egyik nagy ablakon egy strassburgi rendszert követő jegy található. (21. kép, 16. sz.).

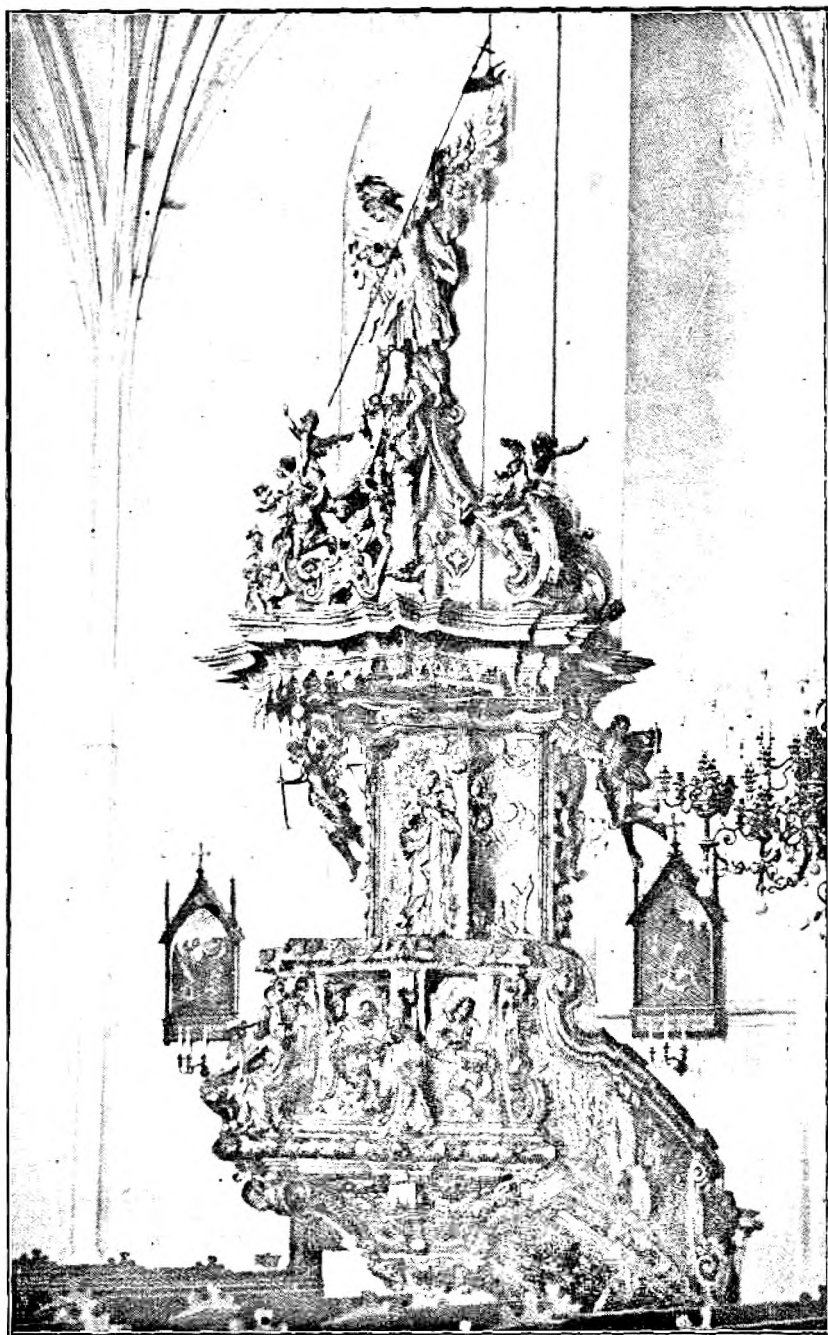
34. kép. A templom szószéke 1740—1750-ből.

Nachtigall János és Schuchbauer Antal együtt készítették 1740-től 1750-ig a Szent Mihály templom szószékét is¹⁶⁴ (34. kép), amely pompás, gazdag barokk díszítésével Erdély összes többi ilyenféle alkotásait felülmúlja.¹⁶⁵ Nachtigall műve a szószék alsó része: a törzs és a lépcsőfeljárát, valamint a szószék hátsó támlája. Schuchbauer faragta a hangfogót.¹⁶⁶
