VENYIGESZÜRKE SZÍNŰ TAGOZATOK ELŐFORDULÁSA NAPJAINKBAN SOPRON BAROKK HOMLOKZATAIN

OCCURRENCE OF VINE GREY-COLOURED RELIEFS ON THE BAROQUE FAÇADES OF MODERN-DAY SOPRON

Tárkányi Sándor

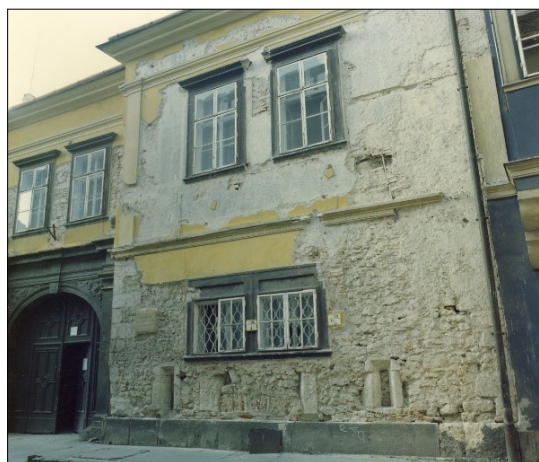
1. ábra. A Templom utca 4. számú épület homlokzata a kutatás közben, 1986-ban (Galacanu Efstia felvétele)

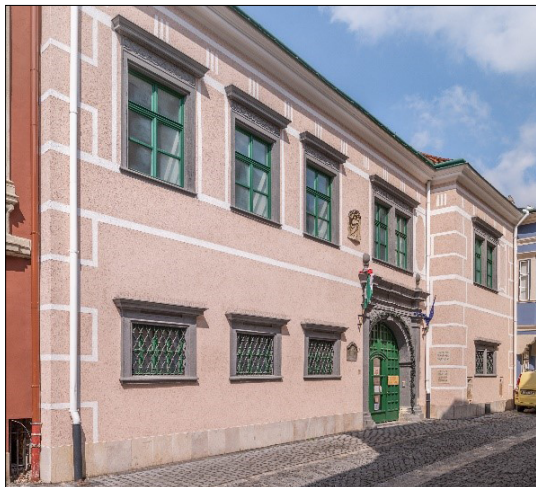
kat venyigeszürke tónusú szilikát fedőfestékekkel látták el (lásd az **2. ábrán**).

2. ábra. A Templom utca 4. szám alatti épület 2019-ben felújított homlokzata (Tóth Richárd és a szerző felvétele)

Az utcai homlokzat kártérképét és felújításának terveit Fekete Szilárd okl. építészmérnök készítette el 2016-ban, a kőfaragványok restaurátori javaslatát Sütő József kőszobrász-restaurátor jegyezte 2019-ben. [5] Az 1993-ban történt helyreállítás óta a lábazati zóna felett a vakolat kb. 0,5 méteres sávban roncsolódott. A kőfaragványok közül a kapu szárkövei és a két középkori résablak kökeretei mutattak korrózióra utaló jeleket. A felújítás során azokat az ablakkereteket, melyek a talajvíz, illetve a sók fölszívódásának határa fölött helyezkedtek el, előbb alacsony nyomású, száraz mikroszemcseszórással tisztították. Ezt követően felületüket kovasav-észteres konzerválószer hígabb oldatával szilárdították, a kisebb repedéseket restaurátorhabarccsal tömítették. A tisztított, szilárdított és tömített kőfaragványo-

A kapu jobb és bal oldali lábazati elemein, valamint a kerékvetőkön a kisózódás rendkívül nagymértékű, a sók utánpótlása pedig folyamatos volt. Az építészeti terv a kőfaragványok visszabontását és maszkolással történő újrafaragását írta elő, 10 cm-es vastagságban. Az új faragványok a meglévővel azonos anyagból, lajtamészkből készültek. A visszahelyezés előtt a falszerkezetben maradt kőcsonkot szigetelték, majd az új elemeket szilárdították, az illesztéseket tömítették. A restaurált kapuépítményt ugyanolyan módon színezték, mint a kőkeretes ablakokat.

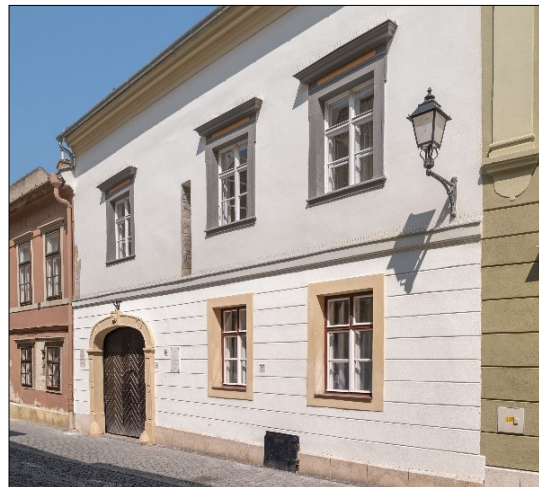
A homlokzat felállványozása után Nemes András művészettörténész kutatószondákat készített, melyek alapján megállapította, hogy az emeleti ablakok eredeti keretezése szürke, az ablakszemöldök alatti tükrös sáv pedig okker színű volt. [8] A kapu színezését szintén szürke árnyalatúra javasolta, azonban a földszinti ablakok keretezésén szürke színt nem talált. Így a felújítás eredményeképpen az emeleti ablakok venyigeszürke színt kaptak okker betéttel, míg a földszinti faragványok kőszínből maradtak. A Templom utca 15. számú épület homlokzatának alapsíkja a kutatás eredményével összhangban törtfehér lett, emeleti ablakainak szürke és okker festése visszaidézi a barokk kori díszítést (lásd az **3. ábrán**).

3. ábra. A helyreállított Templom utca 15. számú épület homlokzata (Tóth Richárd és a szerző felvétele)

Az utcai homlokzat felújításának tervdokumentációját Fekete Szilárd okl. építészmérnök rajzolta meg 2016-ban, a kőszerkezetekre vonatkozó restaurátori javaslatot Sütő József kőszobrász-restaurátor 2019-ben nyújtotta be az engedélyező hatósághoz. [7] Az emeleti ablakok kőfaragványai a felújítás előtt is jó állapotban voltak, kőszzerű színezéssel rendelkeztek. Egyetlen díszük a szemöldökpárkány, illetve az ablakkeretezés közötti keskeny mezőben lévő tükrös sáv volt, amely jobb és bal oldalon egyaránt félkörívben záródott. A tükrökereten belüli mező sötétszürke színű volt. A bejárati kapu szárköveinek állapotát a szakértő kritikusanak ítélte, a jobb oldali kerékvető cseréjét az építészterv is előírta. A bal oldali kerékvető sótalanítására vonatkozóan a restaurátor elektrolízises eljárást javasolt, amely képes 30 cm-es mélységig kifejteni a hatását.

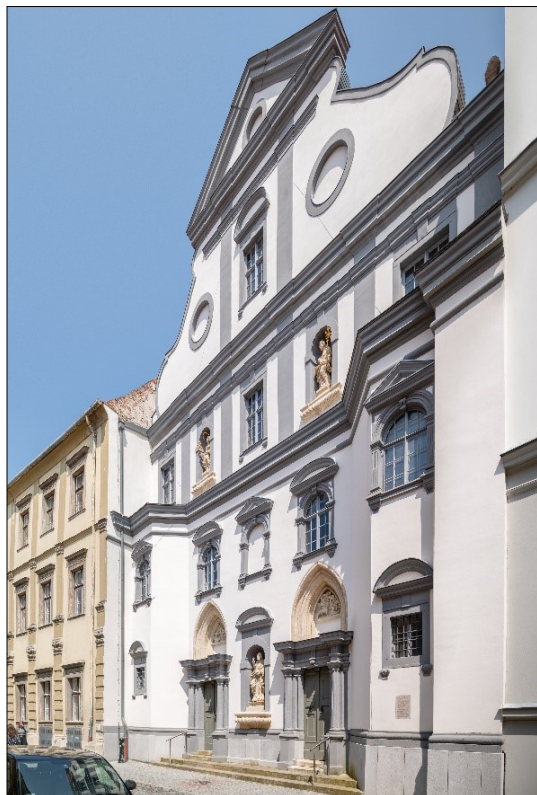
A tervező kérésére a festőrestaurátorok néhány apró szondával megvizsgálták a templom ablakainak, ajtóinak festékrétegét. A legkorábbi feltárt réteg egy rézzölddel színezett olajfestés volt, amelyet közvetlenül a fa felületére festettek fel. A 2017-es felújítás során azonban a homlokzati nyílászárókat a venyigeszürke színnél sötétebb, melegebb árnyalatú szürke festékekkel fedték (lásd a 4. ábrán).

4. ábra. A Szent György-templom helyreállított utcai homlokzata (Tóth Richárd és a szerző felvétele)

Általánosan a következő rétegrendet tárták fel a kutatók: (1) lazúros fehér meszelés (alapozás), (2) sötétszürke meszelés, (3) világosabb, meleg szürke színű meszelés, (4) 4-5 réteg fehér meszelés, (5) zöld színezés, (6) okkersárga meszelés, (7) pasztellsárga meszelés, (8) vörös meszelés 1961-ből, (9) műanyag bázisú vörös homlokzatfestés.

A fentiek alapján megállapítható, hogy az 1961-ben alkalmazott, a fehér homlokzaton megjelenő, vörös színű tagozatok színezésének nem voltak történeti előzményei. A legkorábbi homlokzatalkalításnál a fehér, meszelt felületről kiemelkedő architektúrát sötétszürke (venyigeszürke) meszeléssel fedték el. Ez a színezés illeszkedett a korabeli jezsuita templomok színezési gyakorlatába.

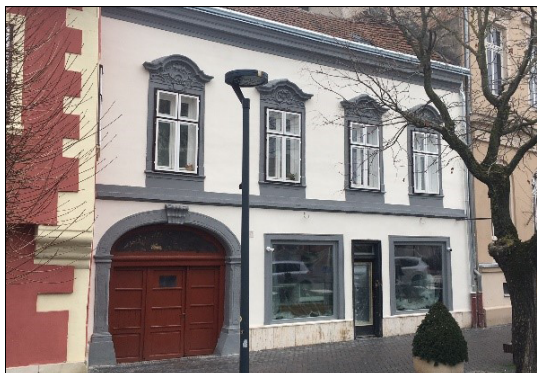
Az önkormányzati tulajdonban lévő lakóház várkerületi homlokzatának felújítási terveit Jakab Attila okl. építészmérnök készítette el. Az épület földszintjét korábban nem lélegző, hőszigetelő táblákkal borították, az emeleti szinten a vakolat nagy felületeken hiányzott már. A homlokzat felállványozása után a rokokó kőfaragványokon a kivitelező kutatást végzett, ahol a legalsó festékréteg szintén sötétszürke színű volt. A lakóház felújított frontja törtfehér színezést, míg a kőfaragványok venyigeszürke színt kaptak (lásd az 5. ábrán).

5. ábra. A Várkerület 57. számú épület helyreállított utcai homlokzata (a szerző felvétele)
